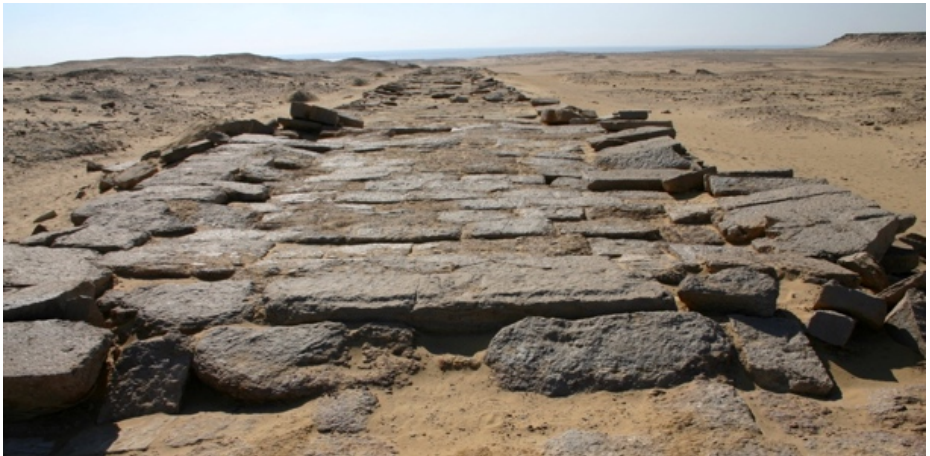
Spot 10: piattaforma sul *dromos* - platform on the *dromos* - منصة على الطريق المرصوف بالقرميد (دروموس)

Circa a metà del *dromos* si incontra una piattaforma leggermente più larga e più alta della pavimentazione. Essa è riconoscibile anche grazie

ad un gradino e alla presenza di cinque rocchi di colonne che giacciono ai lati della via. Solitamente sulle vie processionali vi erano uno o più chioschi colonnati per la sosta della processione del dio. Questi pochi resti indicano probabilmente la presenza di un chiosco, le cui pareti e colonne sono state completamente rimosse.

A platform is situated at about middle length of the *dromos*. It is slightly larger and higher than the pavement. A step and five drums of columns mark the place. Kiosks with columns were common buildings on processional ways, used as stations for the procession of the gods. These scanty remains may suggest the presence of a kiosk, of which columns and walls have been dismantled.

في منتصف هذا الطريق تقريباً يوجد ما يشبه المنصة، حيث أنها أكبر وأعلى قليلاً من باقي الطريق. ما يميز هذه المنصة هو وجود درجة سلم و خمسة من بقايا الأعمدة. كانت المباني التي تشبه الأكشاك (كيوسك) والتي تحوي بداخلها الأعمدة من العناصر الأساسية على طرق المواكب حيث تُستخدم كأماكن استراحة لموكب الآلهة. توحى هذه البقايا الضئيلة بوجود هذا المبنى لكن جدرانه وأعمدته تم تفكيكها.

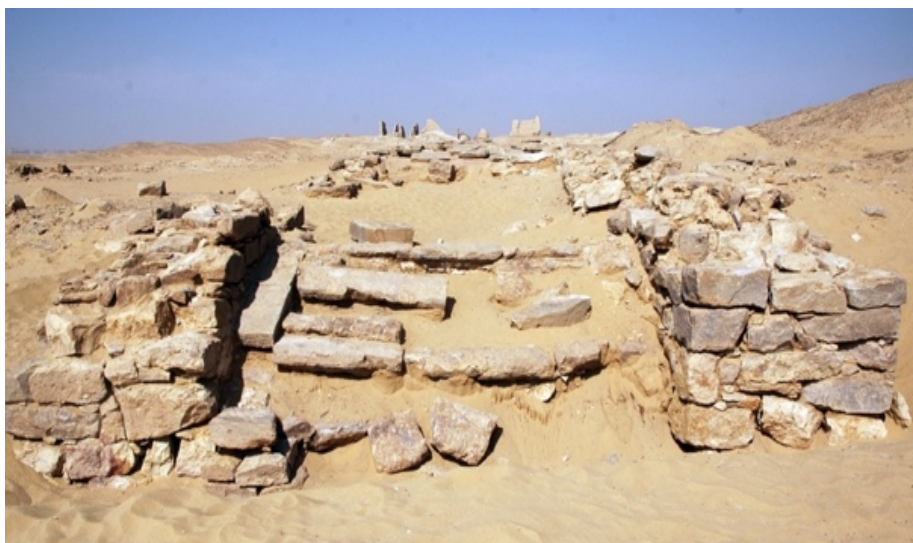
Spot 11: scala di accesso al *dromos* - stairway to the *dromos* - سلم يؤدي إلى (الدرومس)

Una scala monumentale dava accesso al *dromos* da sud. Oggi pochi sono i gradini conservati. Non è chiaro se e come il *dromos* proseguisse
